## ESTUDIO PRELIMINAR DE ROTURAS DE TUBERÍAS DE AGUA POTABLE EN EL GRAN CONCEPCIÓN

Se presenta una sectorización de la concentración de roturas en tuberías enterradas en el Gran Concepción con registros entre los años 2009 y 2010. Esta información permite evaluar de forma preliminar la rotura de tuberías, para ello se utilizó el software georeferencial ArcView GIS 9.3. Debido a la ocurrencia del terremoto del 27/02/2010, es posible evaluar su efecto en la rotura de tuberías. Para ello se clasifican las roturas por el motivo de la falla, diámetro, material de la tubería y por el tipo de suelo. Se definen zonas críticas por medio de parámetro de fallas/km.

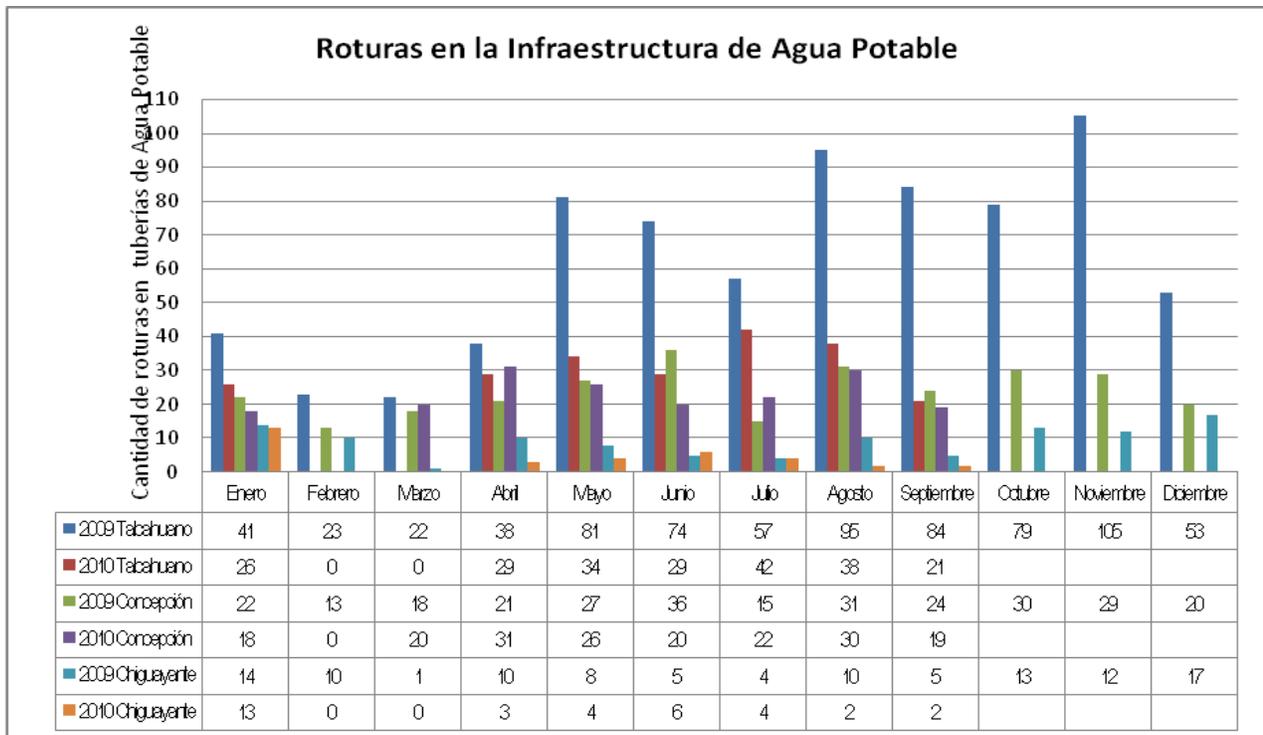
En la Figura 2 se observa que el registro de roturas durante los meses de febrero y marzo del 2010 es prácticamente nulo, producto que la compañía se encontraba en un plan de emergencia por el terremoto, lo cual no permitió el ingreso de la totalidad de los datos a los sistemas de información de ESSBIO. Esto se debe tener en cuenta al hacer comparaciones. Por ejemplo, existen menos roturas durante el año del terremoto que durante el 2009. Esta situación inesperada se ve aún más marcada debido a la gran cantidad de roturas ocurridas en Talcahuano durante el año 2009, las cuales son casi el doble de las ocurridas durante los meses de mayo a septiembre del 2010. El motivo de esto fue la falla de una válvula reductora de presión en Avenida Postdam, Hualpén (red de distribución abastecida por el estanque Chepe Talcahuano). El aumento de presión rompió varias tuberías de asbesto cemento causando múltiples roturas en distintos puntos. Al inconveniente antes mencionado se agregó la dificultad de encontrar cuál era la válvula en malas condiciones debido a la falta de sensores de presión y la infiltración del agua del estanque Hualpencillo por otra válvula de la red en mal estado.

Figura 2: Cantidad de roturas en tuberías de agua potable en los años 2009 y 2010, en las localidades de Talcahuano (Hualpén incluido), Concepción y Chiguayante

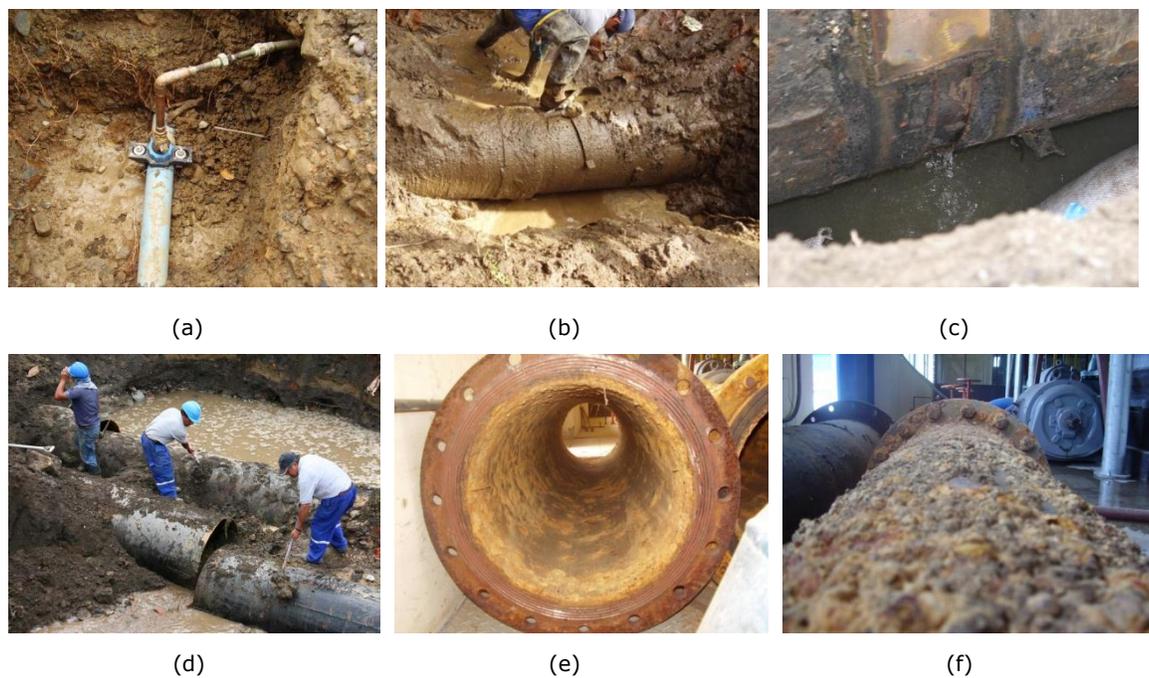
5. MATERIALIDAD DE LA RED. Los ductos de PVC fallaron principalmente en sus piezas especiales, tales como coplas, reducciones y llaves de collar. Las roturas registradas en las tuberías de asbesto cemento ocurrieron debido a la fragilidad del material en la sección transversal de la tubería. En los materiales de acero aparte de rotura, se observaron casos de aplastamiento y torsión, lo que reduce notablemente la capacidad de transporte. Finalmente, en los ductos de fierro fundido ocurrió torsión y compresión a lo largo de la tubería. Cabe mencionar que este material tiende a acumular sarro en su sección interior (ver incrustaciones en Figura 3e). El terremoto soltó este sarro contaminando considerablemente el agua potable.

La Figura 3a muestra la reparación efectuada en una llave collar (pieza singular) ubicada en una tubería de PVC de 75 mm de diámetro. En la Figura b aparece una rotura en una de las aducciones que bajan desde los estanques ubicados en el cerro Caracol para distribuir agua potable en las matrices del centro de Concepción, la tubería es de acero y tiene 400 mm de diámetro. La Figura 3c muestra la filtración de agua que se produce al haber una rotura en una matriz de acero. Luego, en la Figura 3d aparecen roturas en las impulsiones de 800 y 1000 mm de diámetro, las que transportan el agua potable desde la planta de tratamiento de agua potable La Mochita hasta los estanques ubicados en el cerro Chepe. Por último en las Figura 3e y 3f aparecen las incrustaciones ubicadas en la sección interior y exterior, respectivamente, en una tubería de fierro fundido de 400 mm de diámetro.

Figura 3: (a) Reemplazo de llave collar (Chiguayante), (b) rotura en tubería de acero (Concepción), (c) filtración en matriz de acero ya reparada, (d) roturas en impulsiones (planta La Mochita), (e) incrustaciones en el interior de la tubería y (f) incrustaciones en el exterior de la tubería.

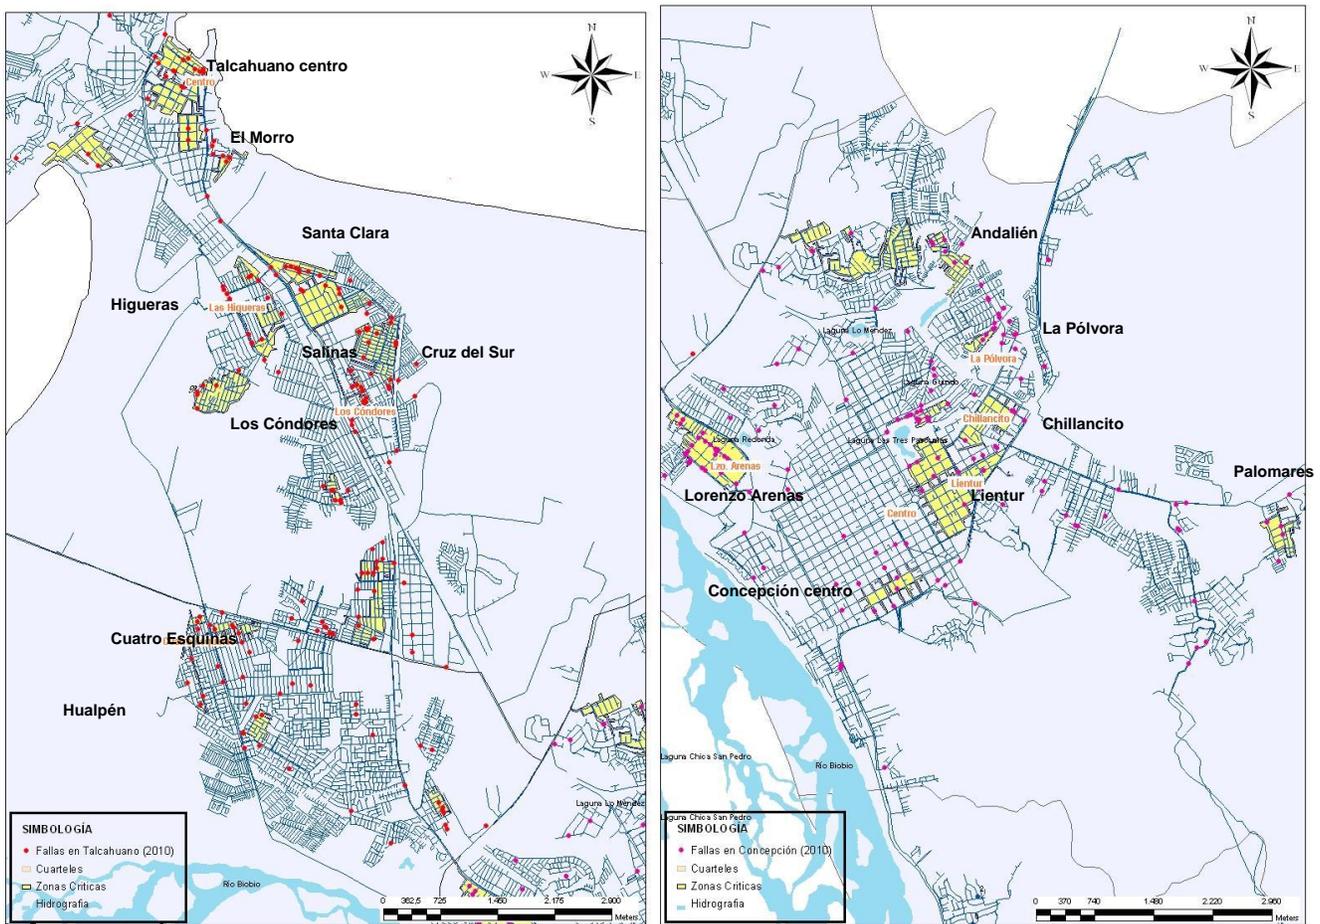
Figura 4: a) 23 zonas críticas en Talcahuano y Hualpén y b) 13 zonas críticas en Concepción

En la Figura 4a se observan más de 10 fallas en el centro de Talcahuano, Cuatro Esquinas, Higueras, Las Golondrinas y Cruz del Sur (frente a Los Cóndores) y 7 fallas en El Morro (inmediatamente antes del centro). En Concepción se observan más de 10 fallas alrededor de la laguna Las Tres Pascualas, Lientur, Lorenzo Arenas, Avenida Andalién y 5 fallas en Palomares (Figura 4b). En Chiguayante Sur se registraron 5 fallas y en Pinares sólo 1 falla. Es importante hacer notar que la falla en Pinares es

considerada crítica debido a que afectó a 1055 clientes. Por otro lado, 3370 clientes fueron afectados por cada falla en el cuartel del centro de Concepción y en el de Lientur. En el cuartel de Lorenzo Arenas se registraron más de 20 fallas, afectando sólo a 28 clientes, quienes sin embargo han sufrido reiteradas roturas de matriz.

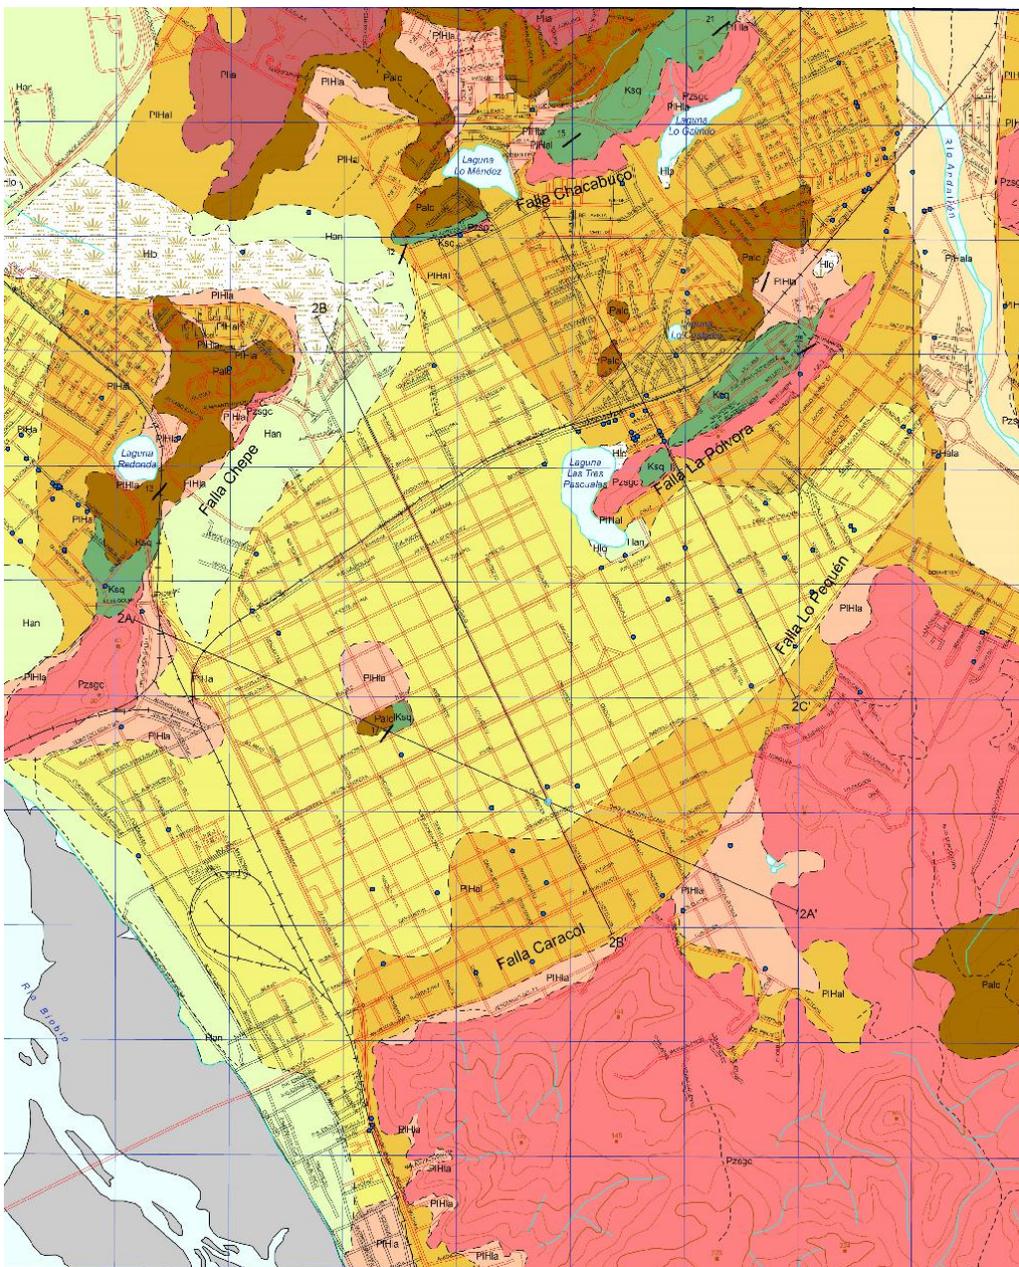
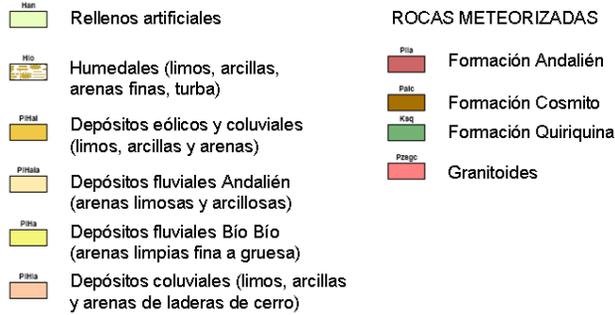
Figura 5: Distribución de fallas registradas en Concepción de redes de agua potable (puntos azules) superpuestas sobre el plano geológico de Vivallos *et al.* (2010)

La Figura 5 muestra puntos de rotura registrados tanto en la red de agua potable como en la red de aguas servidas superpuesta a la geología superficial de una amplia parte de Concepción. De esta forma es posible identificar la presencia de depósitos eólicos y coluviales tales como arenas finas, limos y arcillas en las zonas de gran concentración de fallas en la red de agua potable próximas a la laguna Tres Pascualas, Avenida Andalién y Lorenzo Arenas. Estos tres sectores tienen en común la presencia próxima de cuerpos de agua, lo cual hace que la napa freática sea superficial con profundidades menores a 1.5 m. También es posible identificar roturas en la red de agua potable cuando existen depósitos fluviales del Bío Bío que corresponde a arenas finas a gruesas limpias, en el sector céntrico, Pedro del Río Zañartu, Pedro de Valdivia, Lorenzo Arenas y Lientur (en el eje Carrera). Hay también fallas en tuberías enterradas en depósitos fluviales del Andalién alrededor del puente ferroviario. Fallas de tubería de agua potable más esporádicas se presentaron en depósitos coluviales arcillosos y limosos del Barrio Universitario y Pedro del Río Zañartu (junto al cerro Chepe), además en rocas sedimentarias altamente meteorizadas de la Formación Cosmito en el Golf y en Maicillo en el cerro La Pólvara.

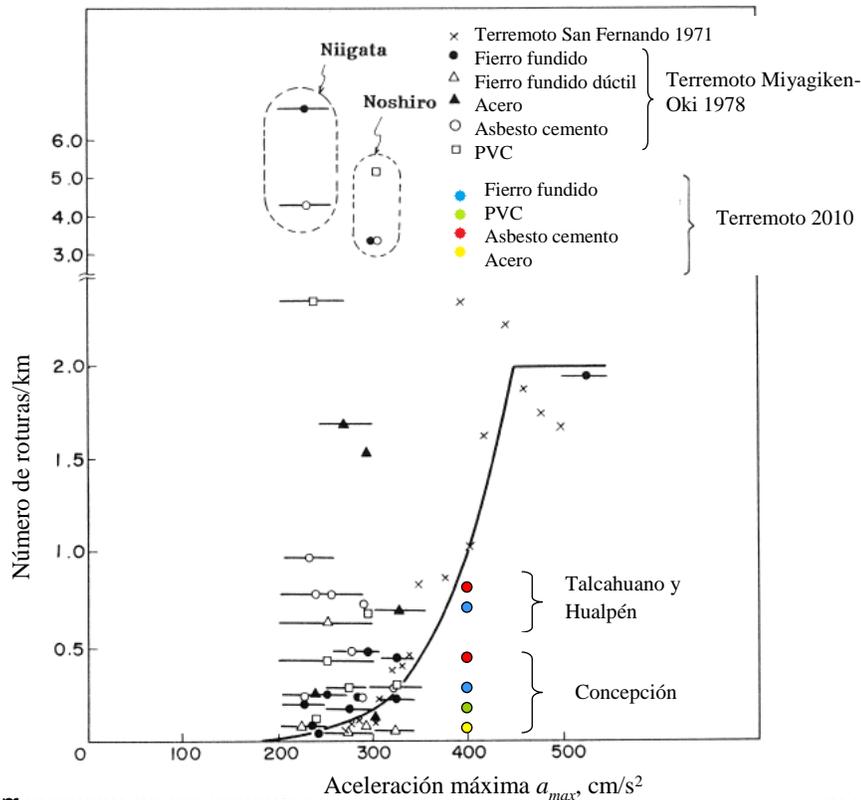
La Figura 6 presenta datos de número de roturas promedio por km de tuberías en función de la aceleración máxima registrada próxima a la red. Los datos corresponden a los terremotos de Niigata de 1964, Miyagiken-Okí de 1978, Noshiro de 1983, en Japón y San Fernando de 1971 en EE.UU., reportados por Hamada (1991), a los cuales se ha superpuesto los datos de Concepción, Talcahuano y Hualpén del 2010. La aceleración máxima usada de alrededor de  $400 \text{ cm/s}^2$  ha sido obtenida del registro en el centro de Concepción (Boroschek *et al.* 2010). Esta aceleración máxima se ha usado para Talcahuano y Hualpén como una primera aproximación. El material de tubería con más roturas registradas en las tres comunas es el asbesto cemento seguido por fierro fundido.

Figura 6: Comparación de roturas/km de tuberías con datos de terremotos de Japón y EEUU (Hamada 1991)
