ENSAYO MODAL EXPERIMENTAL DE UNA CASA DE ALBAÑILERÍA NO REFORZADA

Claudio OYARZO-VERA¹ and Nawawi CHOUW²

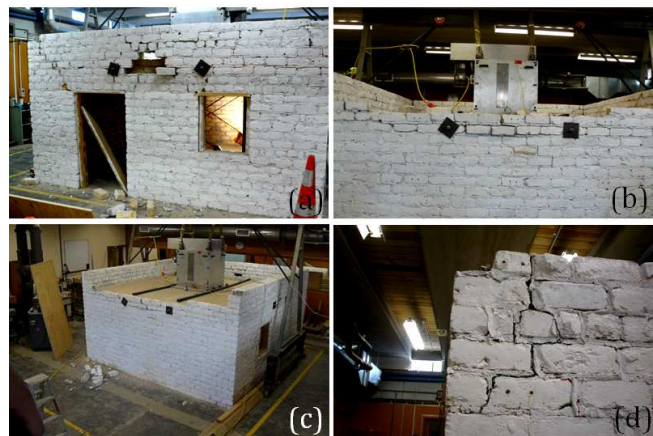
La última serie de carga llevó a la estructura a una condición de daño severo (DS4), cercana al colapso, especialmente en el muro Norte y Sur. El parapeto del muro Norte sufrió un importante daño, incluso perdiendo algunos de sus ladrillos. Las grietas en torno a las aberturas se ensancharon

Figura 6: Daño observado al nivel DS4.
(a) Muro Norte, (b) detalle muro Sur,
(c) vista general muro Sur, y
(d) detalle esquina Noreste.

y también surgieron nuevas grietas (Figura 6a). En el muro Sur cayeron las dos líneas superiores de ladrillos (Figura 6b) y se desarrollaron nuevas grietas diagonales desde las esquinas hacia el centro del muro, típicas de una falla en dirección normal al plano. Además, se detectó grietas horizontales en el centro del muro (Figura 6c). En los muros Este y Oeste se encontró grietas en torno a las ventanas, pero el daño se concentró principalmente en las esquinas superiores de los encuentros de muro, relacionadas a la falla en dirección normal al plano de los parapetos de los muros Norte y Sur (Figura 6d).
