## Evaluación del mejoramiento de suelos arena limosos con columnas de grava por medio de velocidades de ondas de corte

Se presenta un proyecto de mejoramiento de suelos limo arenosos saturado para la construcción un edificio de 18 pisos y un subterráneo en el sector Collao de Concepción. El mejoramiento elegido consiste en la construcción de columnas de grava vibradas. Se utilizan métodos geofísicos para medir la velocidad de propagación de ondas de corte  $V_s$  antes y después de realizada la mejora con columnas de grava. Al comparar los resultados de dos perfiles de  $V_s$  versus profundidad antes del mejoramiento con 15 perfiles después del mejoramiento no indican un claro aumento de  $V_s$  después del mejoramiento. Es posible que la perforación para la columna haya disminuido la rigidez del suelo y luego el vibrado de la grava si bien compacta el suelo circundante haya al mismo tiempo incrementado las presiones de poros, disminuyendo así la rigidez.

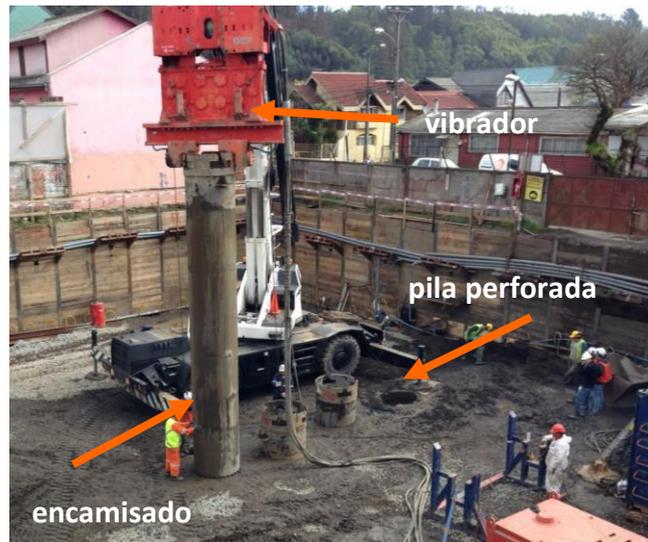
Fig. 2 - Construcción de pilas de grava vibrando el encamisado con grava en su interior

El mejoramiento de suelos fue realizado en base a columnas de grava mediante el método de vibrosustitución. Se construyeron 241 columnas de 1 m de diámetro y 6 m de profundidad desde la cota -4 hasta la cota -10 m (siendo 0 la cota de la calle), las cuales se ejecutaron mediante la instalación de una camisa de acero utilizando una grúa y un vibrador. Una vez instalada la camisa, se procedía a extraer el terreno dentro de la camisa con una pilotera, luego de extraído el suelo, se rellena la perforación con grava y se vibraba verticalmente la camisa generando compactación y expansión radial del relleno. Las vibraciones también generan compactación en el terreno circundante a la pila, este proceso se muestra en la Fig. 2. Una vez avanzado el proceso de extracción de la camisa se revisa si es necesario verter más grava dentro de la perforación. Luego de extraer la camisa se deposita grava sobre el sector de la perforación y se procede a compactar con un rodillo vibratorio.

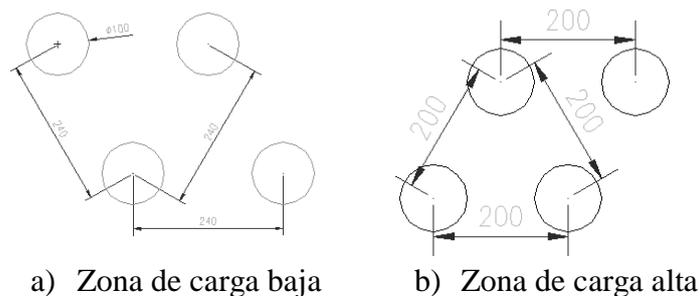
a) Zona de carga baja

b) Zona de carga alta

Fig. 3 - Grilla triangular de columnas de grava.

La Fig. 3 presenta la grilla de las columnas de grava, la cual fue definida en forma triangular manteniendo una separación de 2.4 m entre los centros de cada columna para los sectores con bajas cargas, mientras que para los sectores con cargas altas se ubicaron a 2 m entre los centros. La carga estática transmitida por el edificio a nivel de sello de fundación es de alrededor de 200 kPa repartida uniformemente, pero con máximos de 260 kPa.

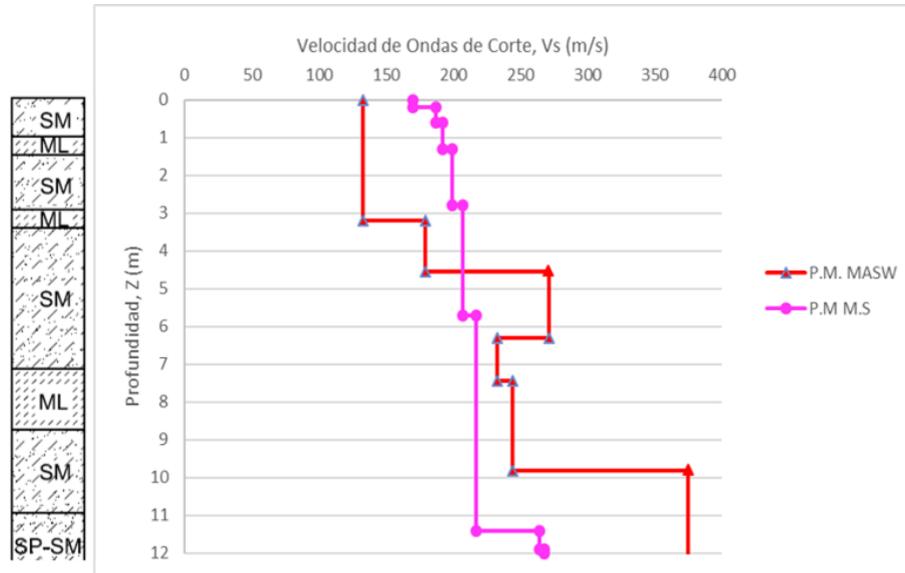
Fig. 4 – Mediciones de Vs previas al mejoramiento PM MS y PM MASW

mezclado con ML. Luego sigue ML hasta los 30 m del sondaje del ensayo SPT. Los antecedentes de mecánica de suelos del proyecto pueden ser consultados en Sanzana (2014). La Fig. 4 muestra los primeros 12 m (desde la cota de fundación) de dos mediciones de velocidad de ondas de corte Previa al Mejoramiento de Suelo llamadas PM MS (DICTUC, 2012) y PM MASW (OITEC, 2013).

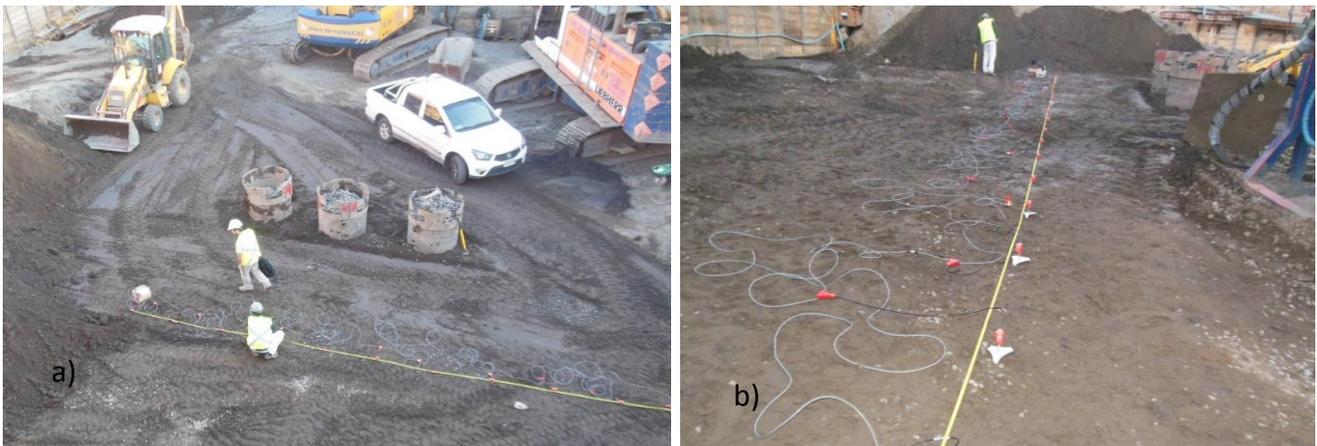
Fig. 5 – Fotografías de las exploraciones superficiales sobre sobre columnas de grava

Se realizaron 5 campañas de exploración superficial MASW con fuente activa (maso de 15 kg), luego de realizado el mejoramiento de suelos con columnas de grava. El 24/09/2013 se realizaron dos campañas de medición, y las tres restantes en los días 25 y 27 de octubre y 9 de noviembre 2013, todas las mediciones se realizaron en la cota del sello de fundación. La Tabla 1 presenta las configuraciones de los arreglos lineales. En cada campaña se realizaron 3 mediciones, obteniendo así 15 mediciones en total nombradas con letras desde la A a la Ñ. Se optó por medir sobre líneas que contaran con columnas de grava y sobre líneas de terreno natural, lo que se representa en la Fig. 5. La Fig. 6 presenta la distribución y ubicación de las campañas de exploración en la superficie del terreno, además de la ubicación de las columnas de grava, en azul se presenta la grilla de 2.0m y en café la grilla de 2.4m. Cabe destacar que las campañas de exploración 1, 2, 3 y 5 fueron realizadas luego del horario de trabajo de la construcción, o sea que estaban sometidas al ruido normal de la ciudad, mientras que la campaña de exploración 4 fue realizada en horas de trabajo de la obra.

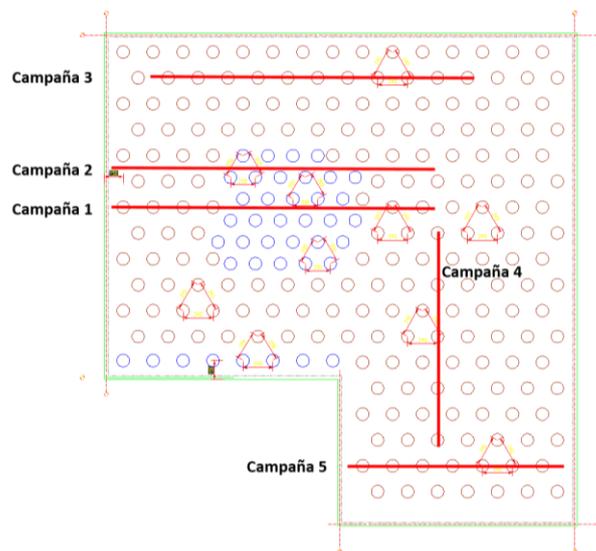
Fig 6 – Ubicación de las campañas de exploración post mejoramiento de suelos

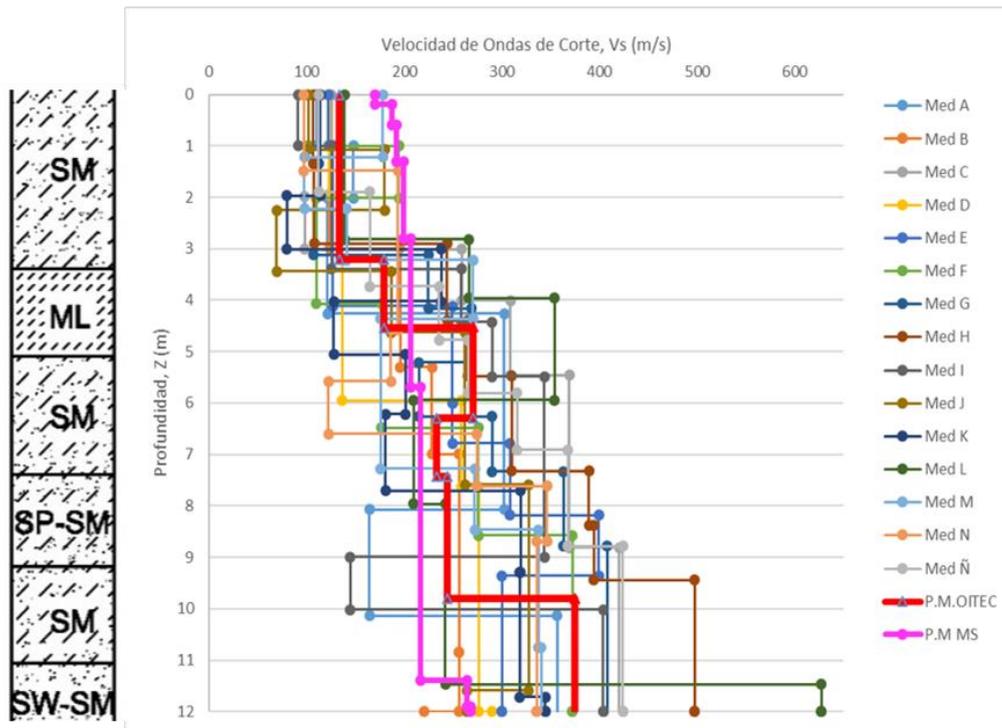
Fig. 7 – Comparación de perfiles de velocidad de ondas de corte

La Fig. 7 muestra los perfiles de velocidad de ondas de corte pre y post mejoramiento de columnas de grava (PM son las mediciones pre mejoramiento mientras que Med son las mediciones post mejoramiento). El detalle del procesamiento de los datos (curvas de dispersión, método de inversión, incertidumbre asociada a cada estrato) se presenta en Sanzana (2014), cabe destacar que las mediciones post mejoramiento (Med) se trataron con los mismos métodos que las mediciones pre mejoramiento (PRE MASW). Se observa que las mediciones Med post mejoramiento de suelos no son siempre mayores que las mediciones PM pre mejoramiento. Esto indicaría que no siempre aumentó el valor de  $V_s$  con la profundidad respecto a los valores PM.

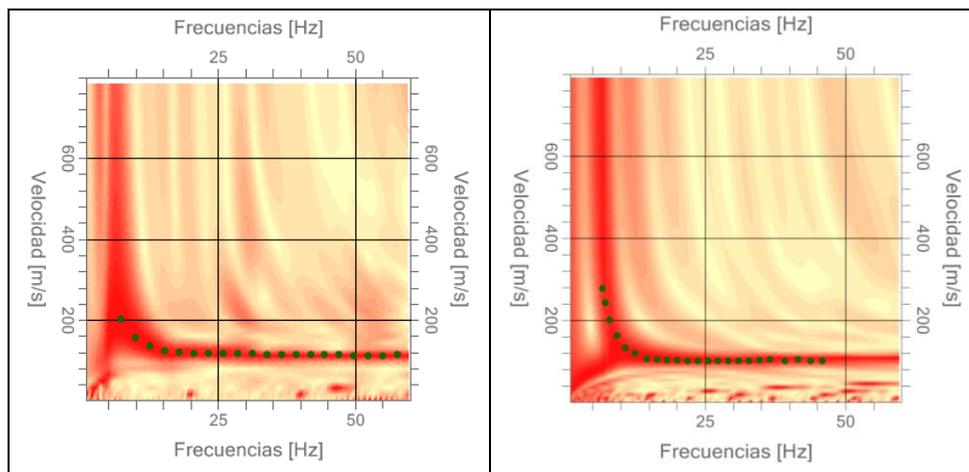
Fig. 8 – Curva de dispersión de las mediciones F y K respectivamente

A modo de ejemplo se presentan en la Fig. 8 las curvas de dispersión de las mediciones F y K.

Las curvas de dispersión se obtuvieron utilizando el método f-k, mientras que la inversión se realizó mediante el método de mínimos cuadrados.

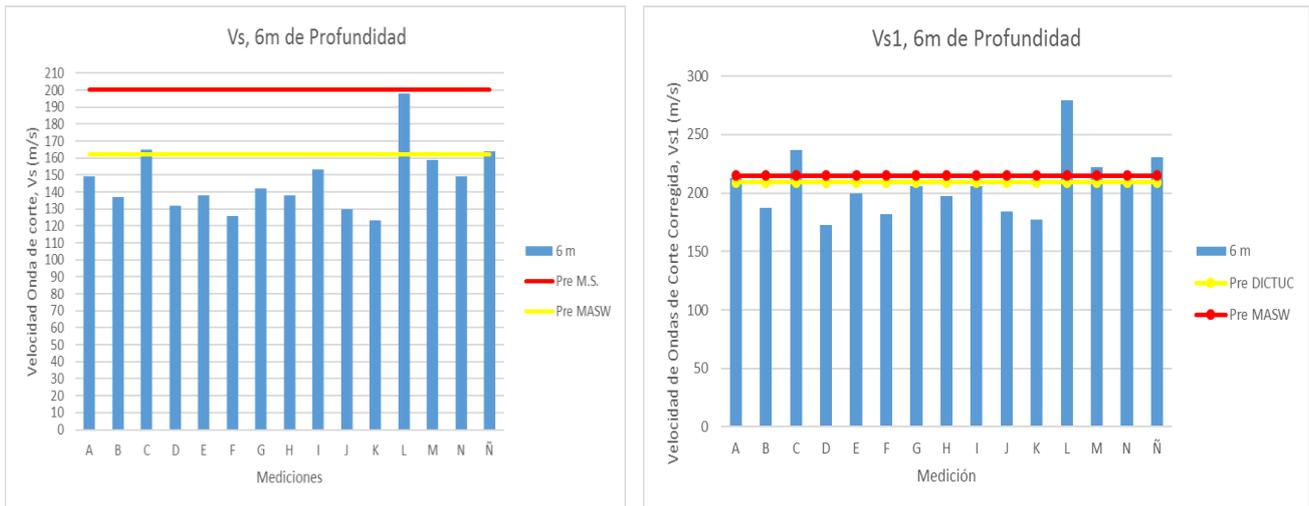
Fig. 9 – Comparación de Vs y Vs1 a 6 metros de profundidad.

Las Figs.9 y 10 muestran otra forma de comparar las velocidades promedio pre y post mejoramiento de suelos con columnas de grava a 6 y 12 m de profundidad, respectivamente.

Las mediciones post mejoramiento fueron realizadas a los pocos días después de construir las columnas de grava, lo cual no da tiempo suficiente para que el suelo consolide alrededor de la columna de grava. Es probable que la construcción de las columnas de grava usando vibración haya incrementado las presiones de poros, disminuyendo la rigidez del suelo circundante temporalmente.

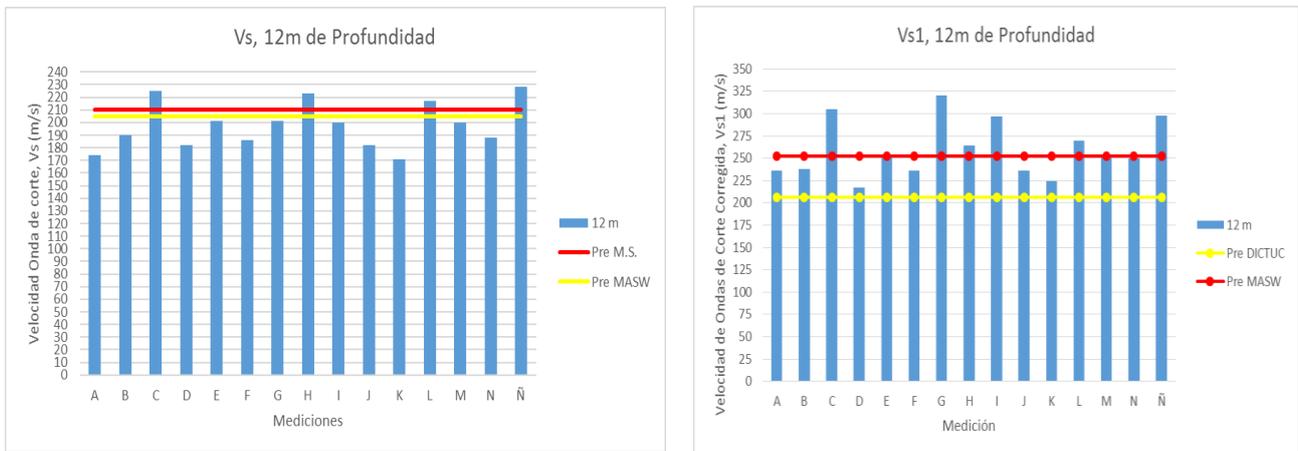
Fig. 10 – Comparación de velocidad de ondas de corte promedio a 12 metros de profundidad.
