ENSAYO MODAL EXPERIMENTAL DE UNA CASA DE ALBAÑILERÍA NO REFORZADA

Claudio OYARZO-VERA¹ and Nawawi CHOUW²

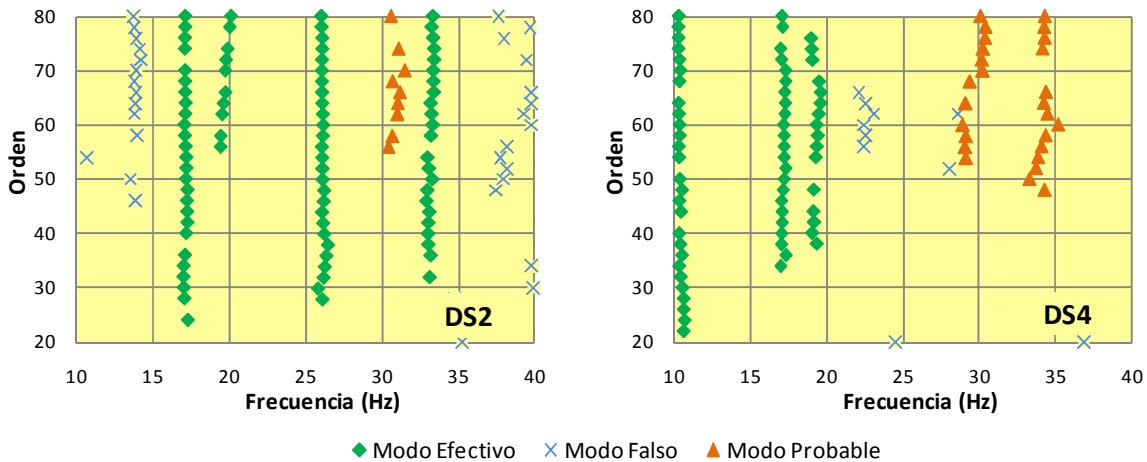
Figura 8: Diagrama de estabilización del muro Sur.

El método SSI identifica las matrices espaciales de estado usando técnicas numéricas robustas, tales como: factorización QR, descomposición de valores singulares y aproximación de mínimos cuadrados. Una vez que se resuelve las ecuaciones de estado (Ec. 2a y 2b), los parámetros modales se extraen mediante una descomposición de valores propios. En el caso de este estudio, el algoritmo de identificación extrajo los modos en sistemas de orden 20 a 80. De los modos extraídos, todos aquellos cuyo amortiguamiento excede el 15% fueron descartados, pues se considero que ellos no representan modos asociados a una respuesta vibratoria. Los modos restantes fueron representados bajo la forma de diagramas de estabilización. Aquellos modos que presentan mayor grado de repetibilidad son identificados como modos efectivos. Como ejemplo, la Figura 8 presenta los diagramas de estabilización del muro Sur para los estados de daño DS2 y DS4.
